Étude sur l'érosion du ruisseau Brook

Enquête sur l'érosion du ruisseau Brook au moyen de nouvelles technologies de cartographie et de modélisation

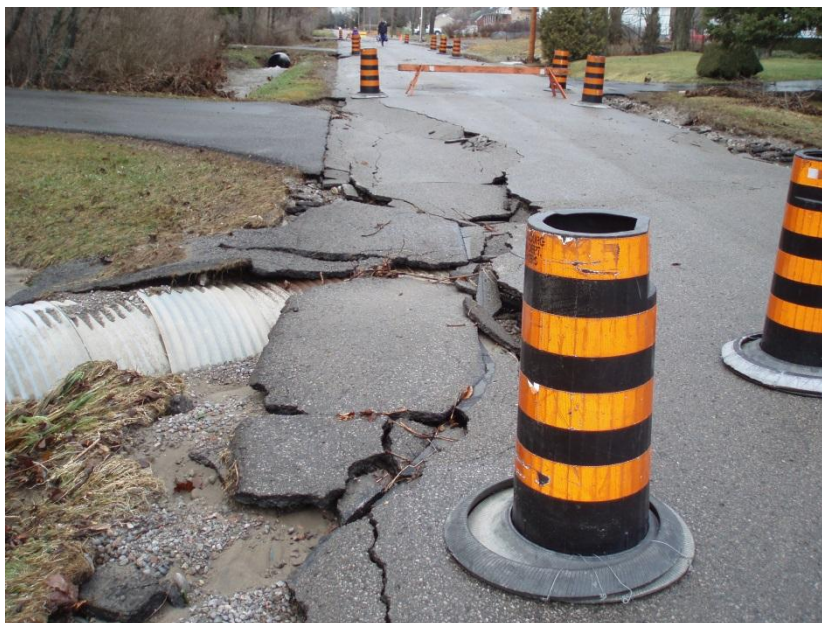
Érosion, ruisseau Brook, GRCA 2010

Il a en outre été déterminé que ces débits critiques surviendraient fréquemment et il est donc considéré peu pratique d'atténuer les débits à ces niveaux. Remédier à l'érosion dans ce ruisseau nécessitera des solutions géomorphologiques fluviales, ainsi qu'une certaine stabilisation de la berge pour ces parties du tronçon.
